BEAD-air

RAPPORT PUBLIC D'ENQUÊTE TECHNIQUE

BEAD-air-A-2007-007-A

Date de l'événement	19 février 2007
Lieu	En mer, à 3 nautiques dans le sud ouest de Bonifacio
Type d'appareil	Mirage 2000 C RDI
Immatriculation	116 KH
Organisme	Armée de l'air
Unité	Escadron de chasse « Picardie » 2-12

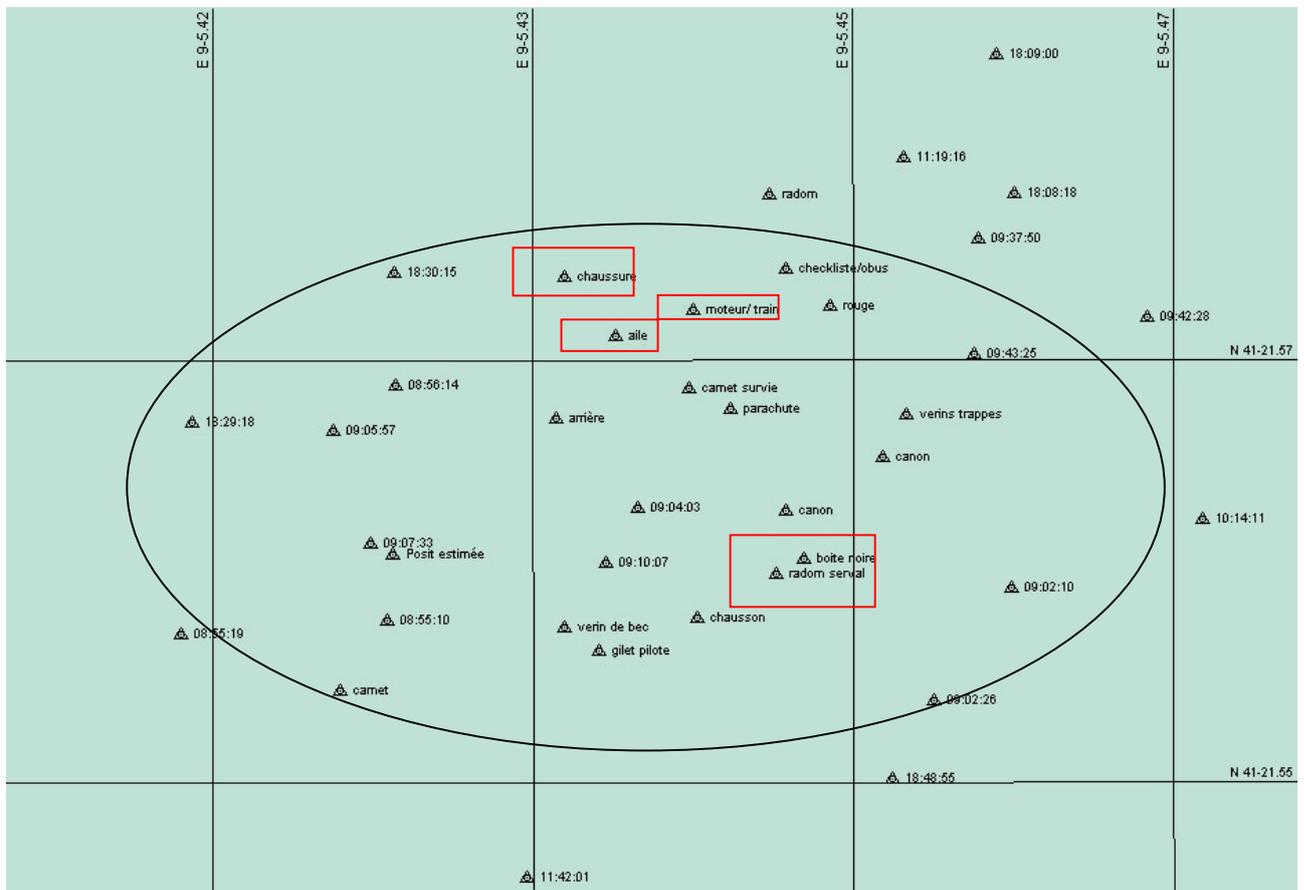
Il est alors constaté que l'épave est complètement disloquée. Les débris sont concentrés dans une ellipse de 60 sur 30 mètres.

Position des débris sur le fond

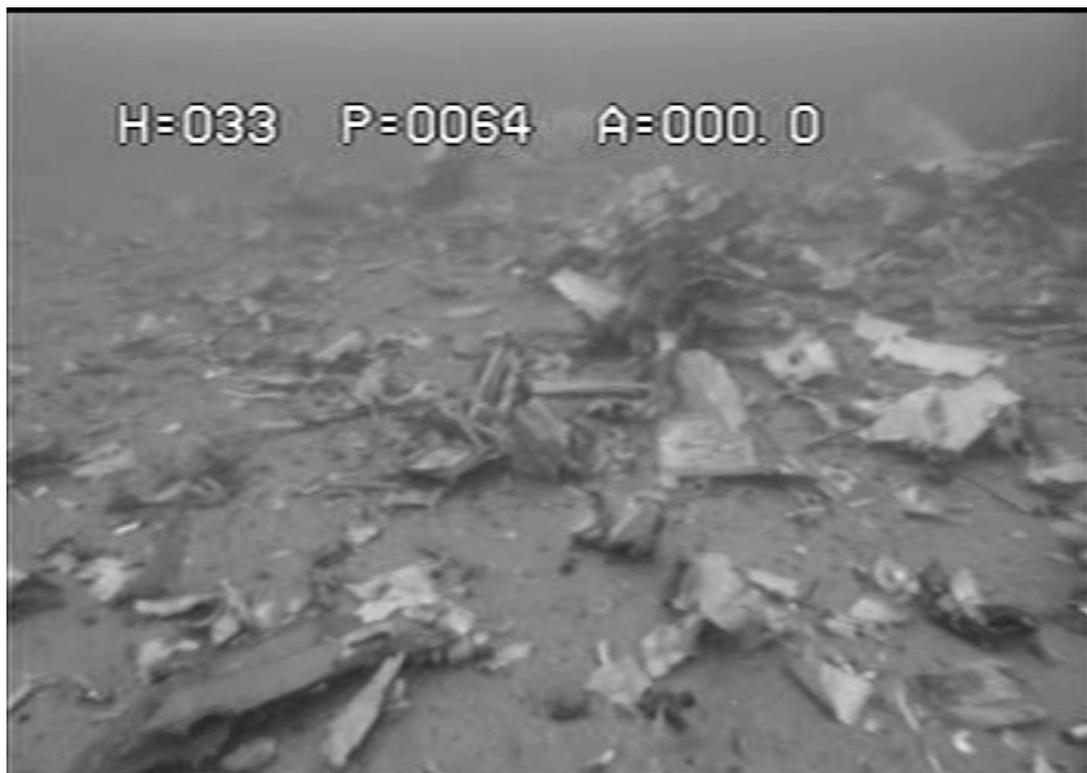
L'avion a été pulvérisé lors de l'impact sur la mer. Les débris sont éparpillés sur le fond sablonneux. Le plus gros morceau est le moteur, cassé en deux parties, et déformé. La tuyère est en position fermée. Le siège du pilote est détruit, les fusées du mécanisme d'éjection sont éparpillées et retrouvées non consommées.

Photo1 : Débris sur le fond

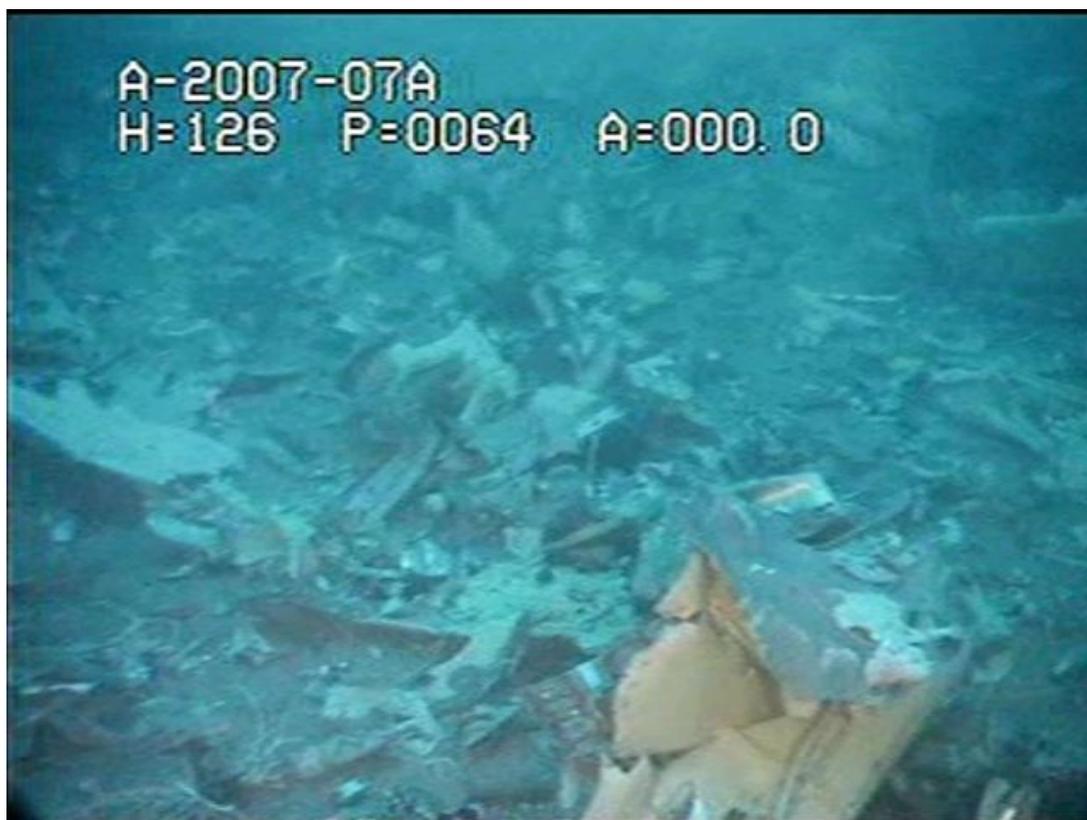
Photo 2 : Débris sur le fond

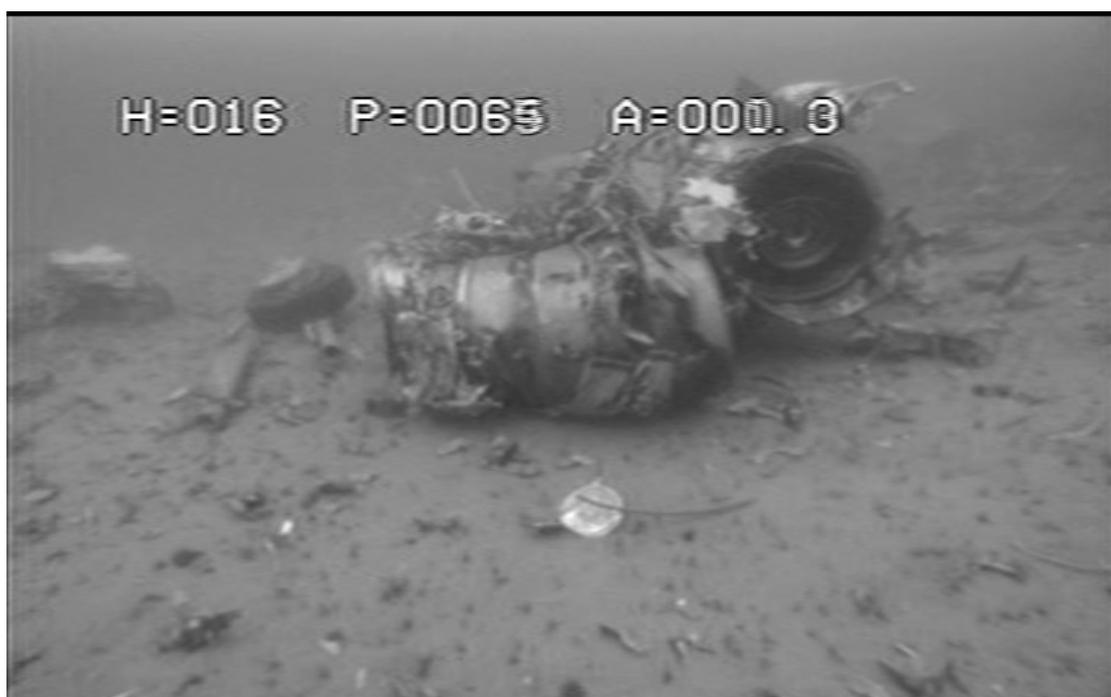
Photo 3 : Vue du moteur cassé en deux parties

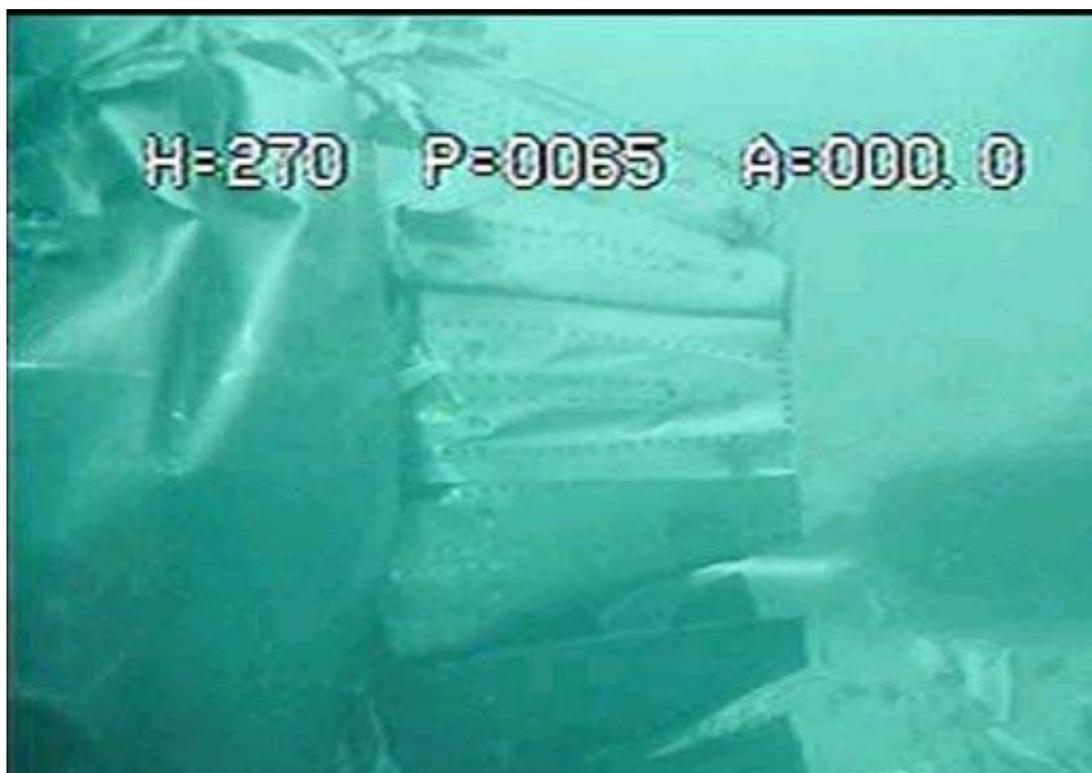
Photo 4 : Vue de la tuyère retrouvée fermée

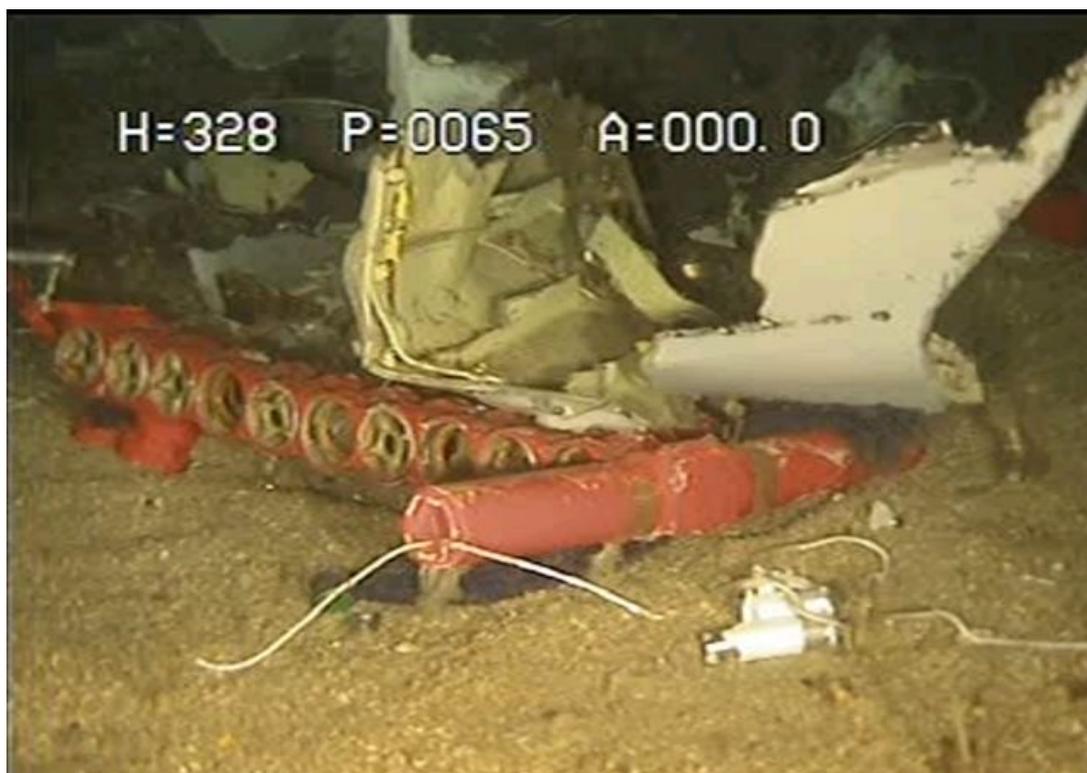
Photo 5 : Vue d'une partie des fusées du siège éjectable non consommées

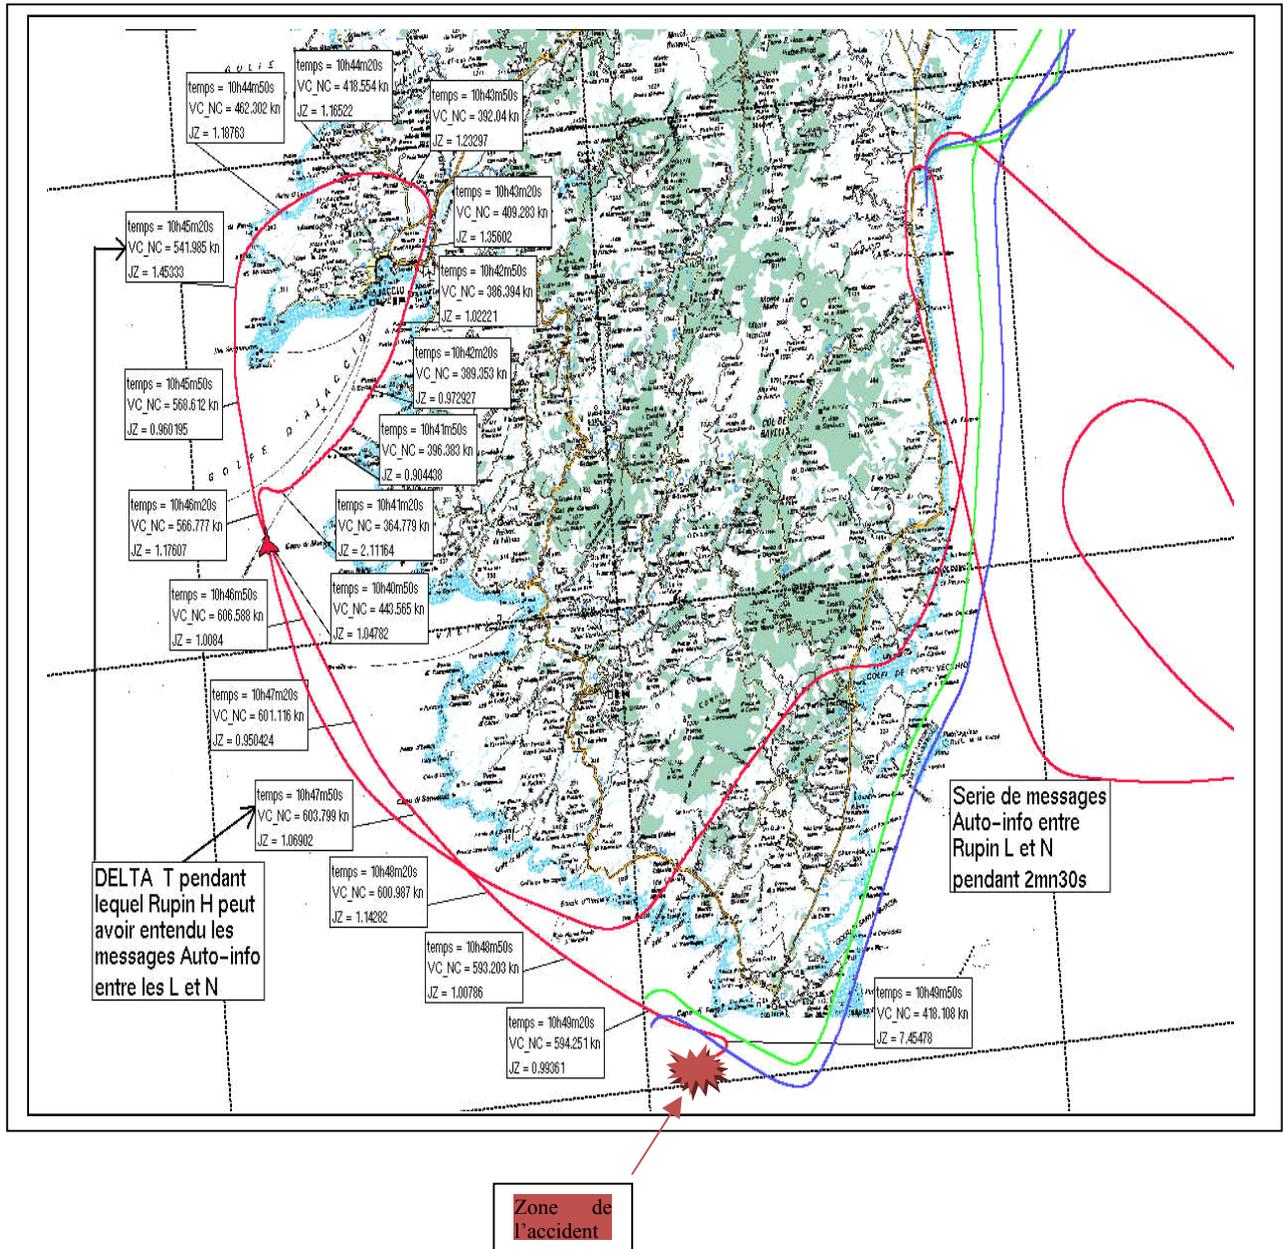
Trajectographie reconstituée, en rouge Rupin Hôtel Leader, en vert et bleu Rupin Lima

La trajectographie reconstituée deux minutes avant l'accident permet d'observer que « Rupin Hôtel leader » manœuvre son avion pour se présenter entre les deux avions de « Rupin lima ».

Une fois passé au centre de la formation des « Rupin Lima », il affiche alors plein gaz et entame son virage serré par la droite afin de se dégager rapidement de la zone.

« Rupin hôtel leader » mène une interception d'opportunité sur « Rupin Lima » puis entame un virage serré par la droite, quatorze secondes avant l'impact sur la mer.

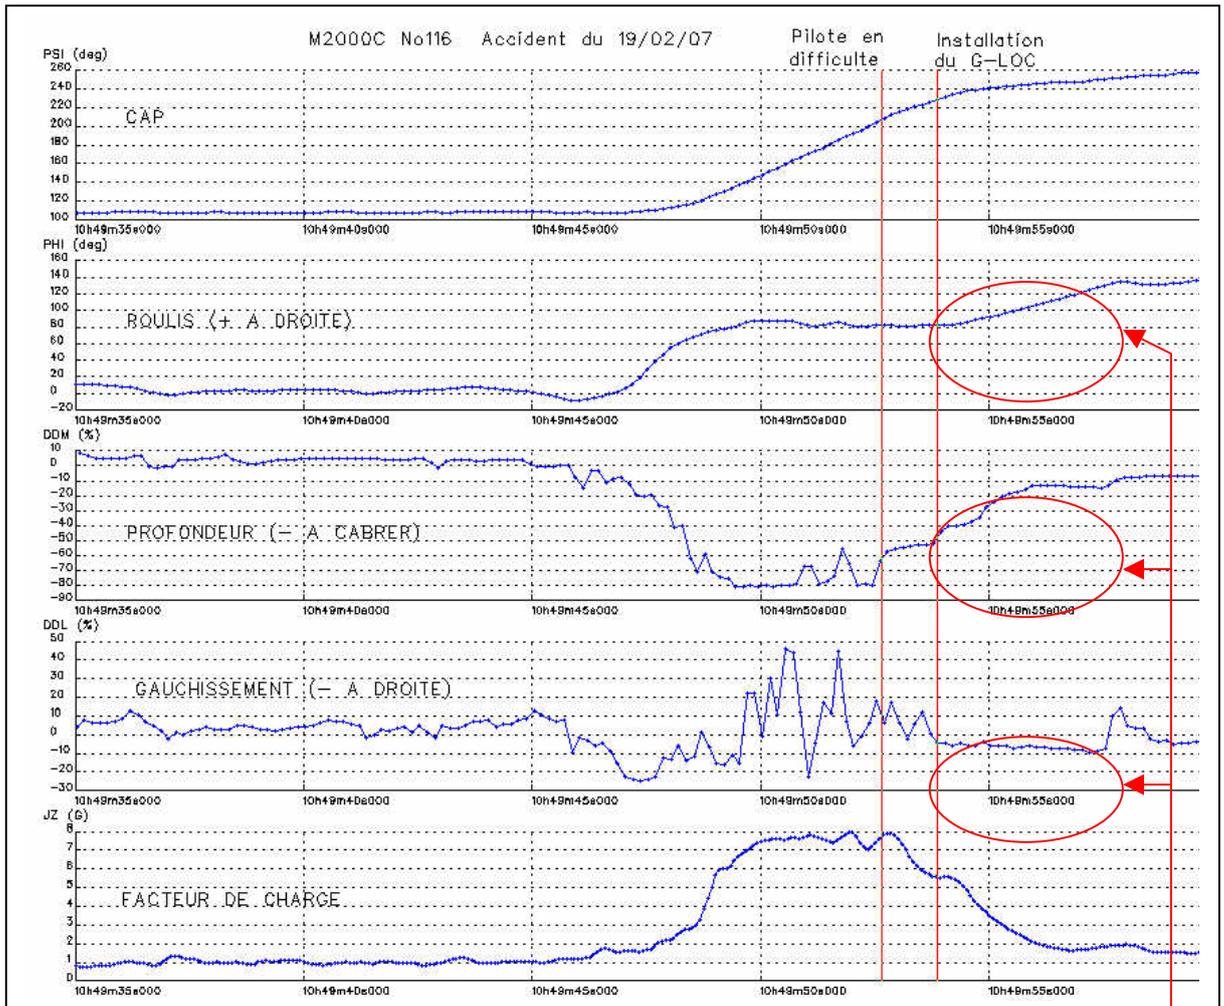
Prise du facteur de charge et position des commandes de vol associées jusqu'à l'impact

Le taux de chute des deux dernières secondes est de 15000 ft/mn. Il n'y a pas d'action volontaire sur les commandes de vol jusqu'à l'impact sur la surface de l'eau et le pilote ne s'éjecte pas. Le virage engagé au départ est une action volontaire du pilote puisque la trajectoire de l'avion est maîtrisée pendant les sept premières secondes de cette manœuvre.

Sept secondes après le début du virage, le pilote ne réagit plus aux commandes.

Courbes sans oscillations caractéristiques d'une absence de réaction du pilote

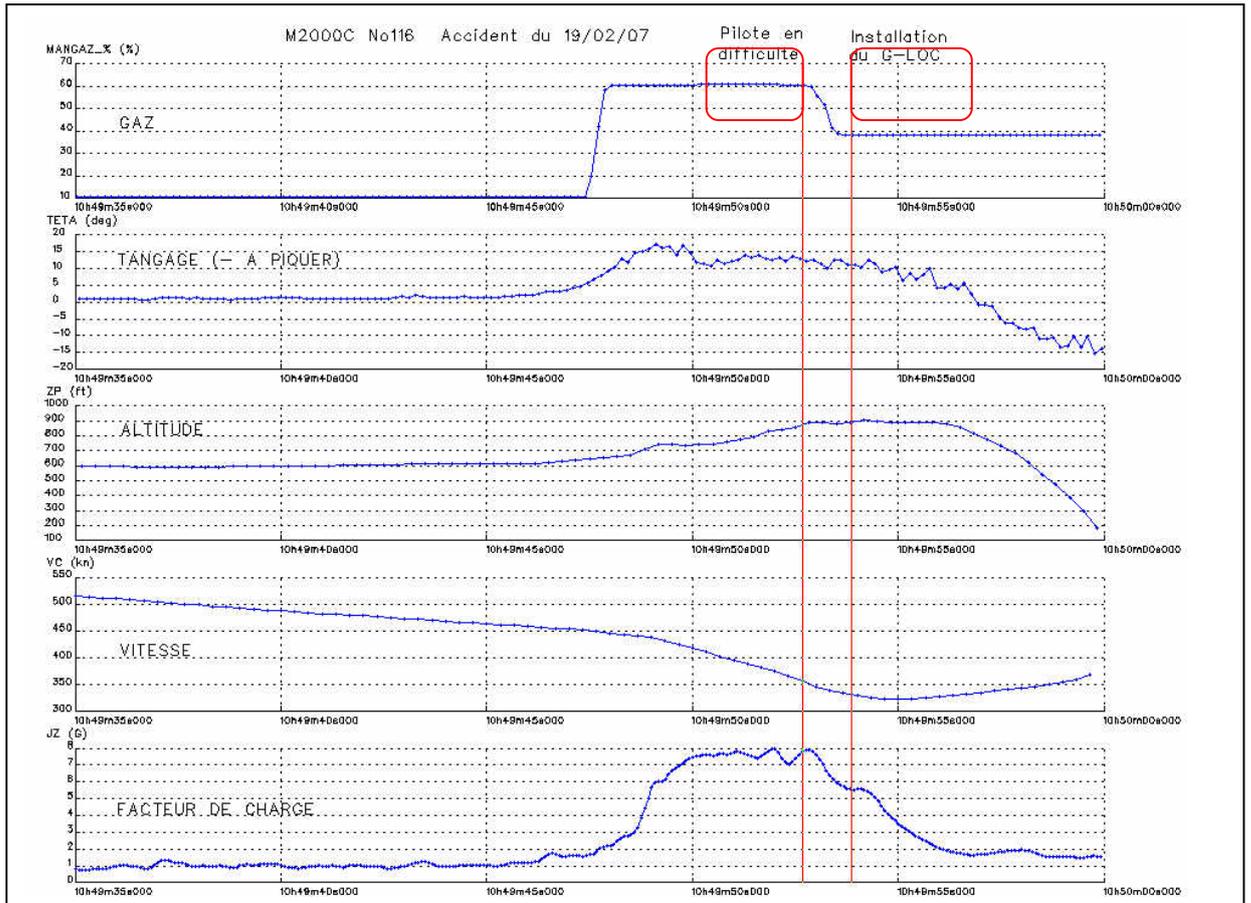
- de 14 à 11 secondes avant impact : passage de +1 à +3 Gz⁵ ;
- de 11 à 10,5 secondes avant impact : passage de +3 à +6 Gz sous fort jolt (6Gz/s) ;
- de 10,5 à 9,5 secondes avant impact : passage de +6 à +7,5 Gz ;
- de 9,5 à 6,5 secondes avant impact : stabilisation autour de 7,6 Gz avec deux oscillations entre 7 et 8 Gz ;
- de 6,5 à 3,5 secondes avant impact : décélération du facteur de charge de +8 à +2 Gz on constate un relâchement des commandes de vol ;
- de 3,5 secondes avant l'impact jusqu'à l'impact, l'avion chute rapidement et percute la mer, ³/₄ dos en accélération de 320 vers 370 kt avec une assiette à piquer en augmentation.

Prise du facteur de charge et paramètres de vol associés jusqu'à l'impact

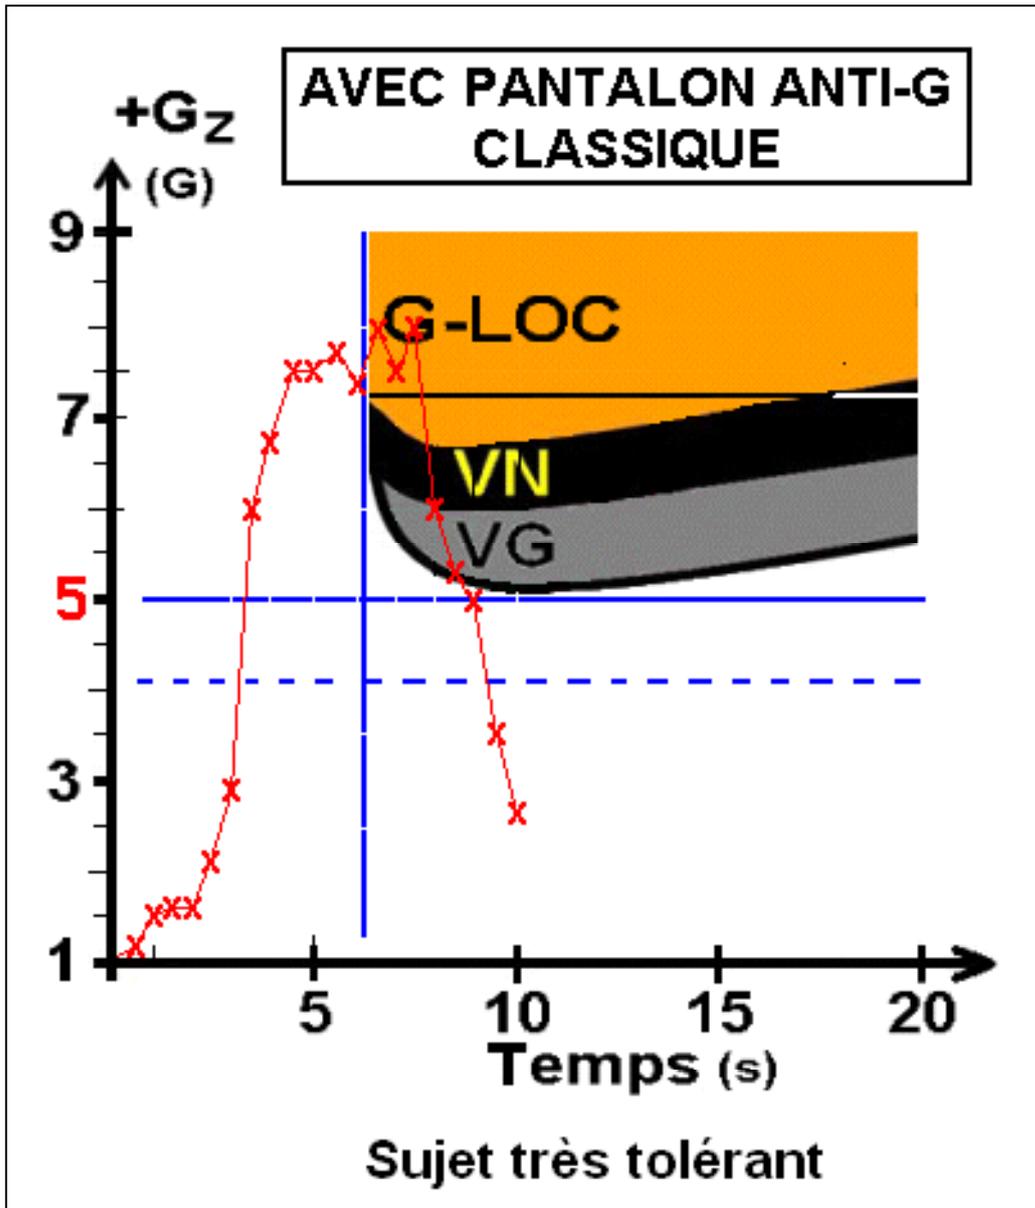
Superposition de la courbe du facteur de charge subie par le pilote au modèle de STOLL

En outre, le niveau d'intolérance s'inscrit dans le continuum allant du simple A-LOC (*Almost loss Of Consciousness* / quasi perte de conscience) au G-LOC (*G-induced Loss Of Consciousness* / perte de conscience induite par les G). L'observation de ces phénomènes apparaît après une période tampon moyenne de cinq secondes d'exposition (+ ou - 1 sec).
